CHIESE STORICHE DI TORINO

***ANALISI DELL'ACCESSIBILITÀ
per persone con disabilità motoria
guida pratica***

ANALISI DELL'ACCESSIBILITÀ

delle CHIESE STORICHE DI TORINO

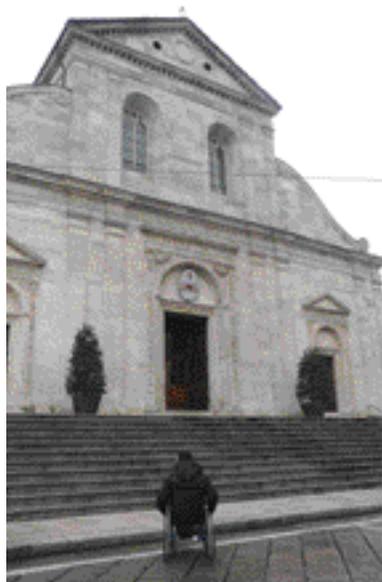
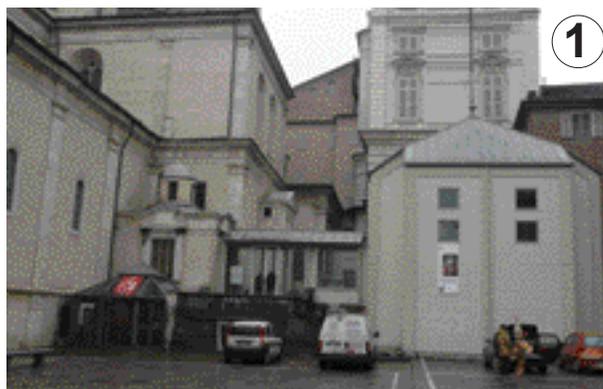
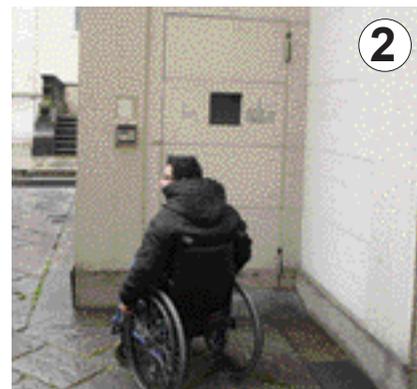
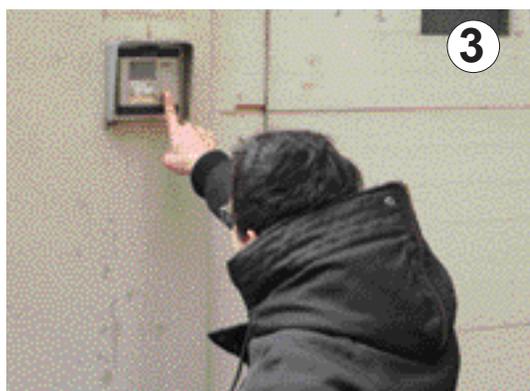
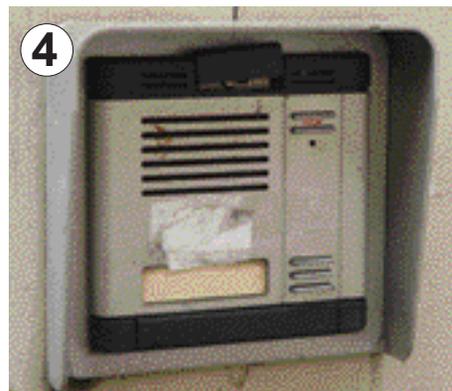
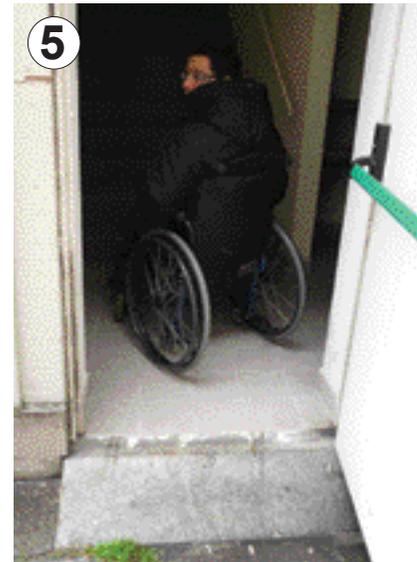
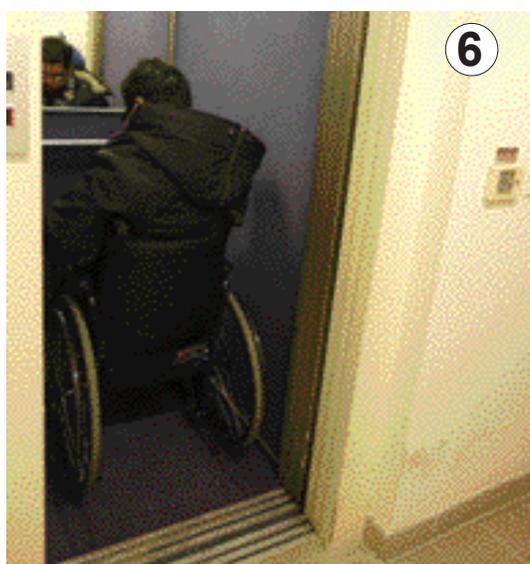
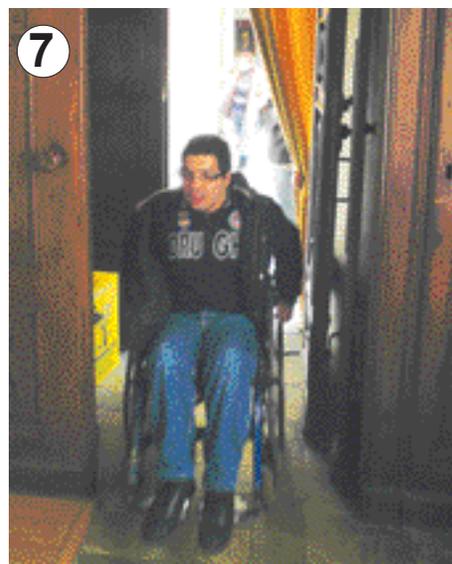
San Giovanni Battista, Duomo di Torino (piazza San Giovanni) – accessibile

La chiesa è accessibile dall'edificio laterale collocato a destra della chiesa (1 e 2). Bisogna suonare al campanello (3 e 4), entrare dalla porta - ma c'è una piccola rampa troppo ripida (5), 18 cm di altezza per 28 cm di profondità - e salire utilizzando un ascensore accessibile (6); alla chiesa vera e propria si accede attraverso la sacrestia (7). Nell'ingresso c'è un servizio igienico di ampie dimensioni, ma non accessibile a causa della porta che si apre verso l'interno.

Mancano del tutto indicazioni per le persone con disabilità. Bisognerebbe sistemare ai piedi della scalinata del Duomo il simbolo del disabile (pittogramma blu) con una freccia che indichi la direzione dell'accesso; collocare sulla parete bianca laterale l'indicazione verso la porta d'ingresso all'ascensore; sostituire il pulsante esistente con uno di dimensioni adeguate e munito del simbolo di accessibilità.

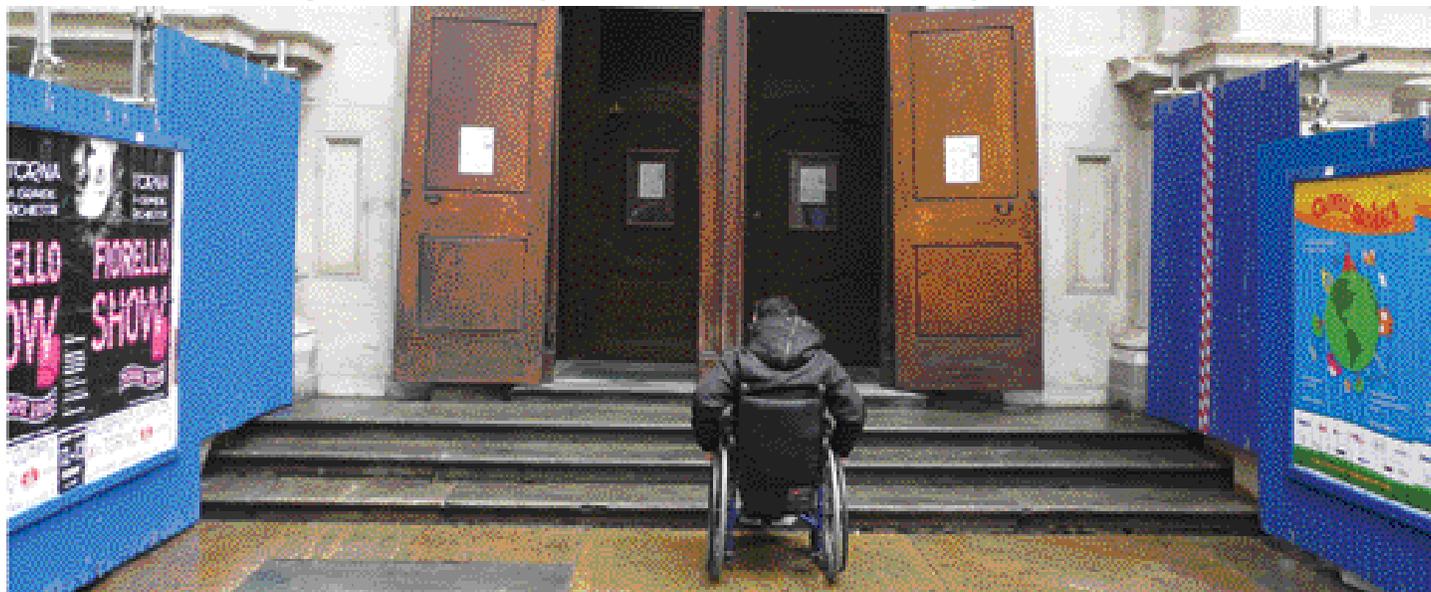
Basilica del Corpus Domini (via Palazzo di Città, 20) – inaccessibile

Rispetto a questa foto (scattata nel febbraio 2010) è stata montata una rampa d'accesso. Permane una soglia a scendere di 4 cm prima della porta.

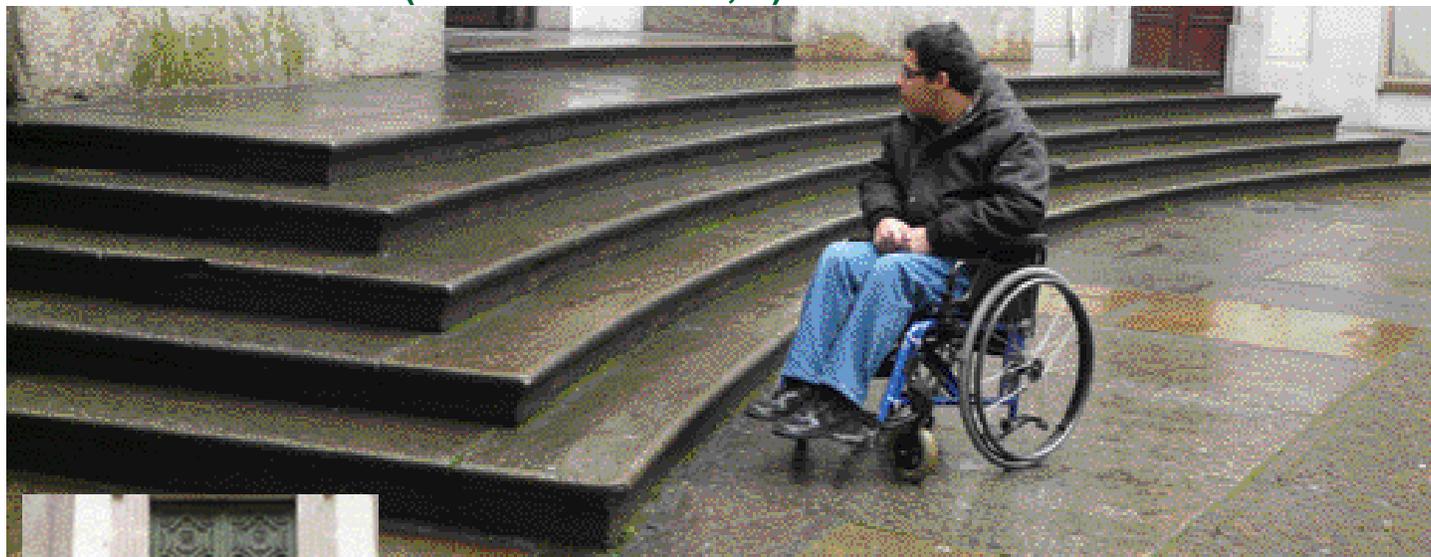
Santa Teresa d'Avila (via Santa Teresa, 5) – inaccessibile

Inaccessibile, in quanto davanti all'ingresso unico ci sono sei gradini (cinque da 16.5 cm più uno da 14.5). La chiesa è preceduta da un vasto sagrato che permetterebbe di inserire una rampa, anche fissa: lateralmente alla scalinata sarebbero utilizzabili 4.30 m. Al momento del sopralluogo, la chiesa era chiusa.

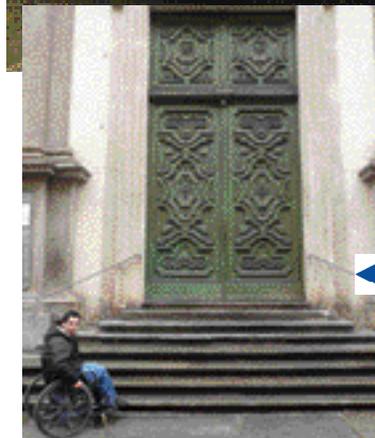
◀ Santissimi Martiri Solutore, Avventore e Ottavio (via Garibaldi, 25) – inaccessibile

Otto gradini (di 15 cm) di fronte all'ingresso principale rendono la chiesa inaccessibile. C'è un'entrata laterale sul lato sinistro della chiesa, anch'esso inaccessibile in quanto ci sono tre gradini.

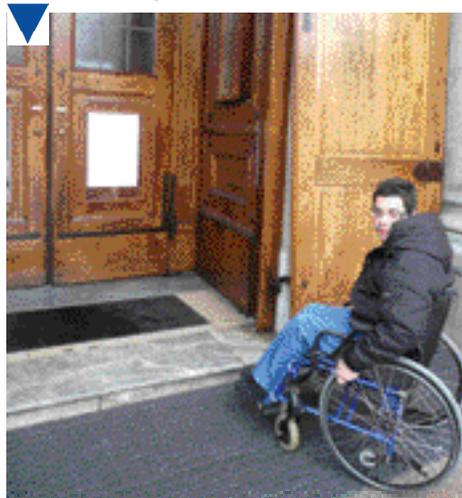
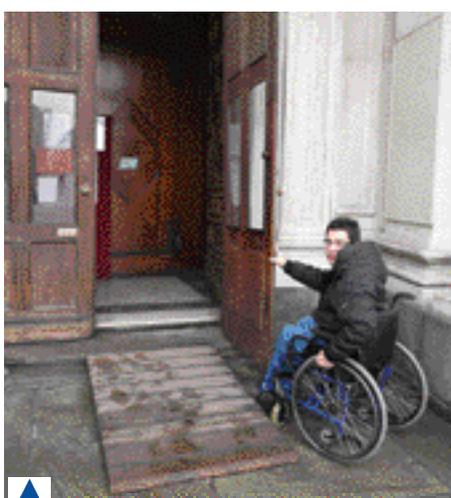
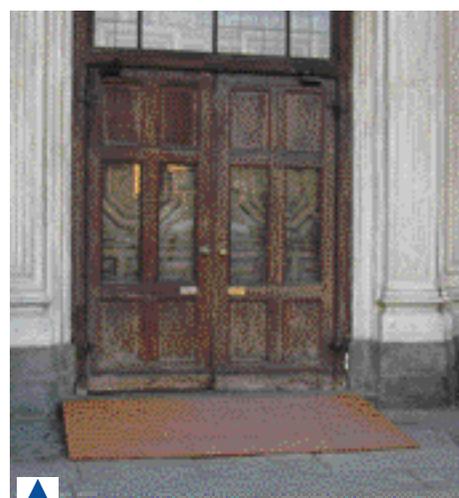
San Carlo Borromeo (piazza San Carlo / piazza CIn, 236 bis) – inaccessibile

Un gradino (12.5 cm) di fronte all'ingresso principale rende la chiesa inaccessibile, stesso discorso per le tre entrate laterali. Non ci sono pedane, né fisse né rimovibili.

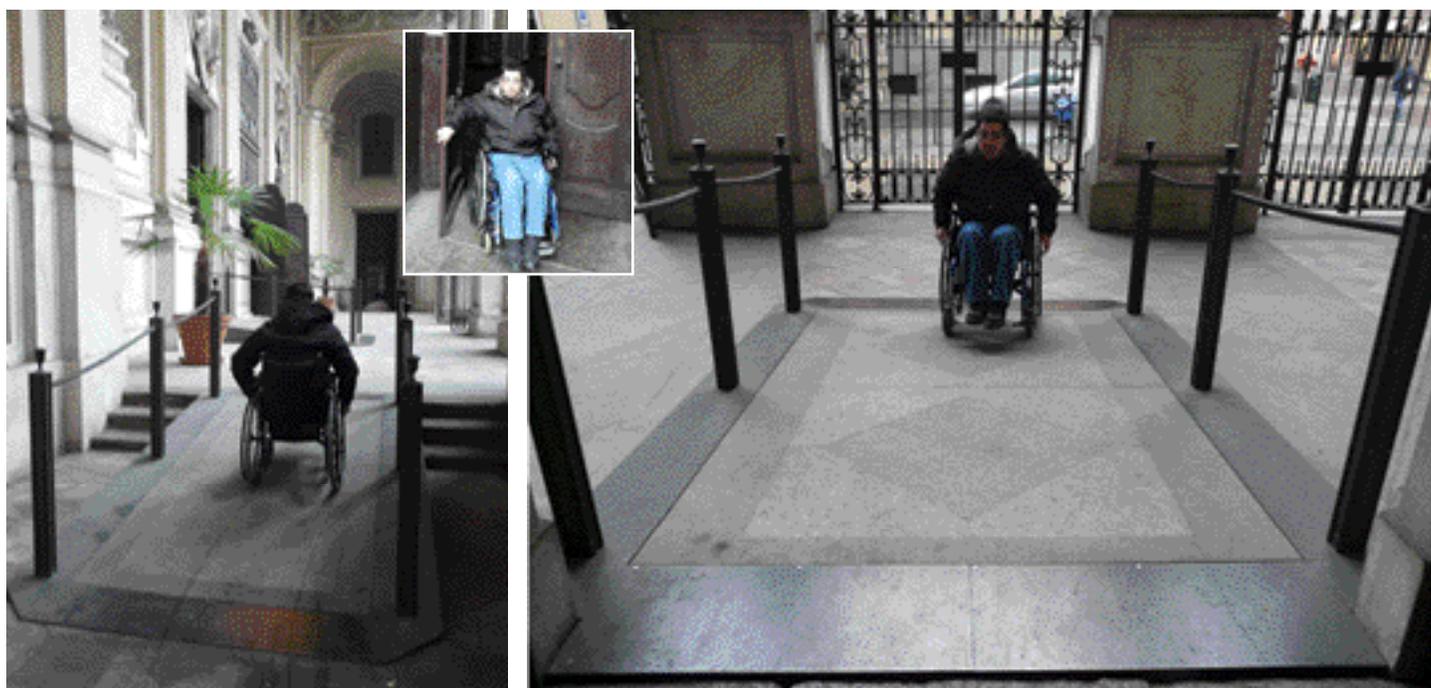
San Filippo Neri (via Maria Vittoria, 5) – accessibile

Non accessibile (acciottolato e gradini) l'ingresso principale, ma accessibile l'entrata laterale, da via Accademia Albertina. Il cancello esterno è aperto (c'è un piccolo gradino arrotondato di 1.5 cm che non impedisce il passaggio delle carrozzine), poi si superano due rampe fisse (3.30 m di lunghezza per 41 cm di dislivello, pendenza del 12%) e si entra tramite una porta che può aprire anche una persona con disabilità da sola.

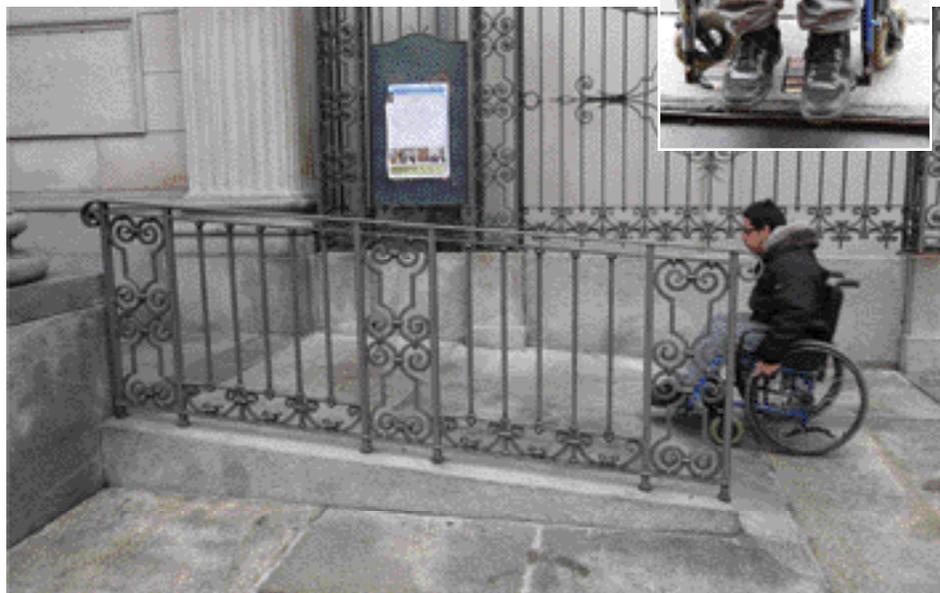
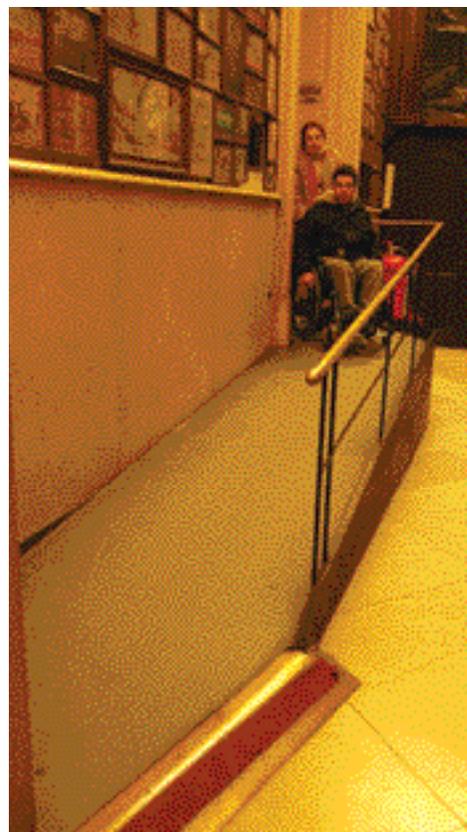
Santa Maria della Consolazione (piazza Consolata) – accessibile

C'è una comoda rampa (lunghezza 3.10 m, altezza 26 cm, pendenza 8%) che rende l'ingresso principale accessibile. Si consiglia di usare la porta d'ingresso di destra, perché quella a sinistra è molto dura. All'interno c'è un'altra rampa per accedere al secondo livello della chiesa, impossibile da percorrere da soli per le persone in carrozzina (la rampa ha due curve, una d'ingresso, l'altra dopo 4.30 m; lunghezza totale 5.20 m per 68 cm di altezza, pendenza circa 13%). C'è un servizio di accoglienza e di accompagnamento spesso presente.

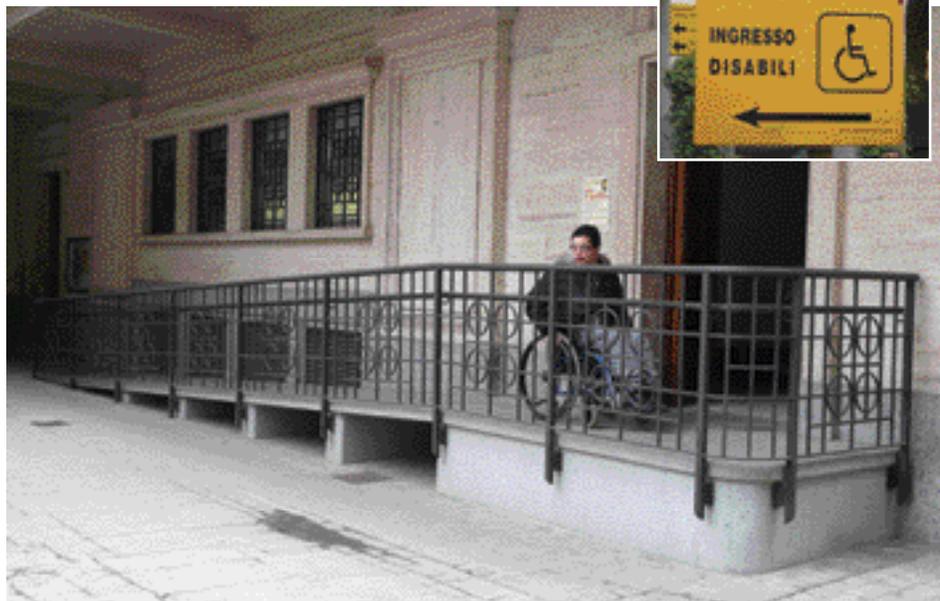
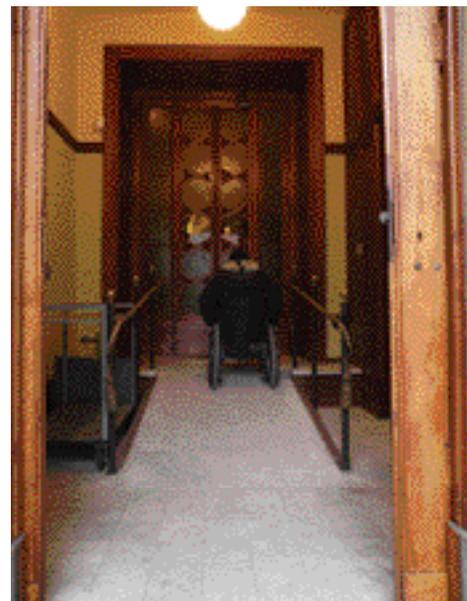
Maria Ausiliatrice (piazza Maria Ausiliatrice, 32) – accessibile

C'è un parcheggio interno attrezzato per le persone con disabilità, basta chiedere di entrare al custode. L'ingresso alla chiesa è accessibile dal lato posteriore, il percorso lungo il cortile è indicato. Si entra tramite una rampa esterna dolce (lunghezza 9.25 m, larghezza 1.30 m, altezza 60 cm, pendenza 6.5%) e una seconda rampa interna più impegnativa (lunghezza 2.80 m, larghezza 1.30 m, altezza 36 cm, pendenza 12%). Problematica la porta d'ingresso alla chiesa, in quanto c'è poco spazio per aprirla per una persona con disabilità da sola.

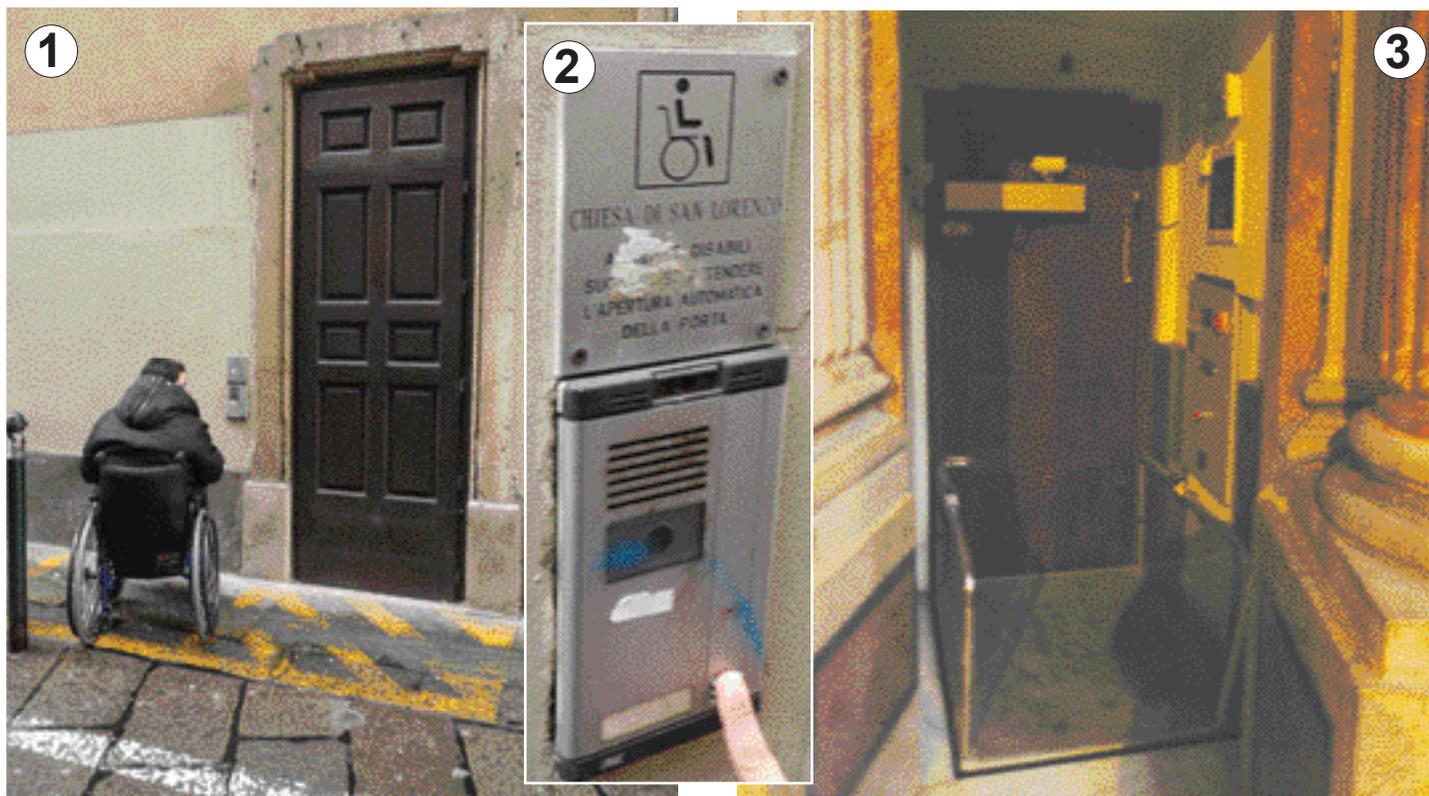
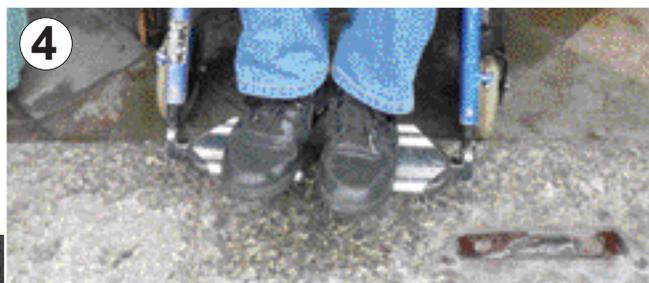
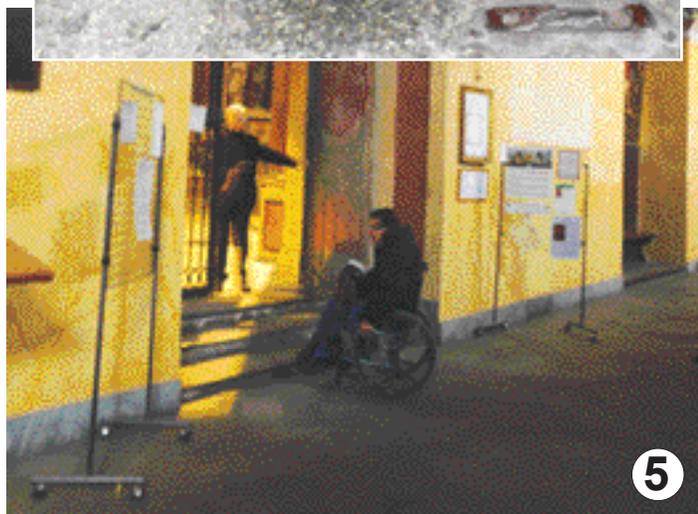
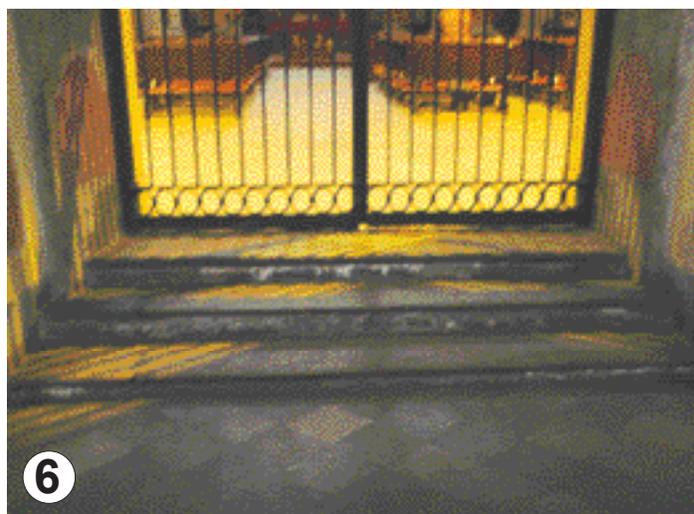
San Lorenzo (piazza Castello / via Palazzo di Città, 4) – inaccessibile

Su via Palazzo di Città c'è un ingresso laterale (1) attrezzato con pedana elettrica fissa: c'è un campanello con le indicazioni (2) da suonare per farsi attivare il meccanismo. La pedana (3), installata una decina di anni fa, è ora funzionante. Anche al campanello, suonando, si riceve risposta.

L'ingresso principale, da piazza Castello, non è accessibile, in quanto – oltre a una piccola soglia in pietra di 5 cm (4) che rende difficoltoso superare il primo portone – ci sono tre gradini (13 + 13 + 10 cm di altezza) e una cancellata (5 e 6) difficile da tenere aperta che impediscono l'ingresso dalla zona della Scala Santa alla chiesa vera e propria. C'è lo spazio per installare una rampa.

- **San Lorenzo**: è stata recentemente riparata la pedana elettrica fissa, così come il campanello di chiamata. Occorre però garantire una manutenzione costante.

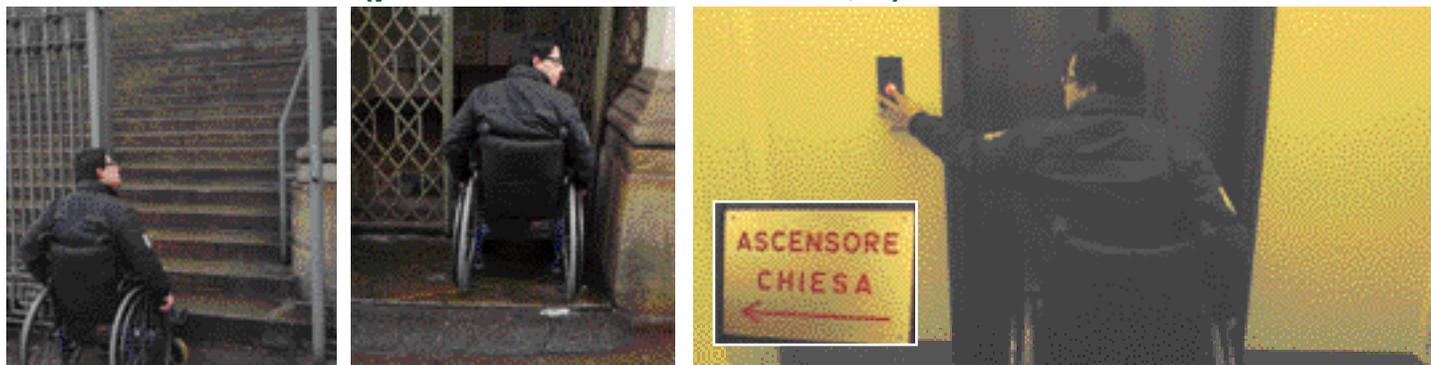
Gran Madre di Dio (piazza Gran Madre di Dio, 4) – accessibile

La Gran Madre è accessibile dalla destra dell'edificio, si entra in un ingresso laterale munito di scivolo d'asfalto e si sale tramite ascensore. Il problema è che non ci sono indicazioni esterne: servirebbe il pittogramma blu davanti alla scalinata principale e all'ingresso laterale attrezzato.

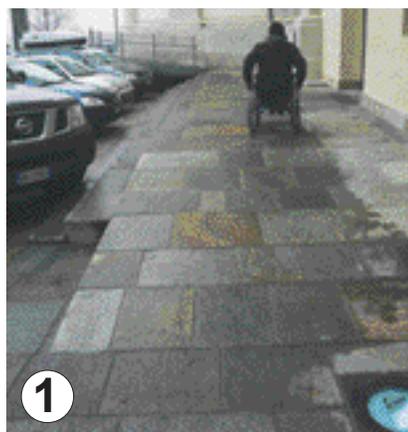
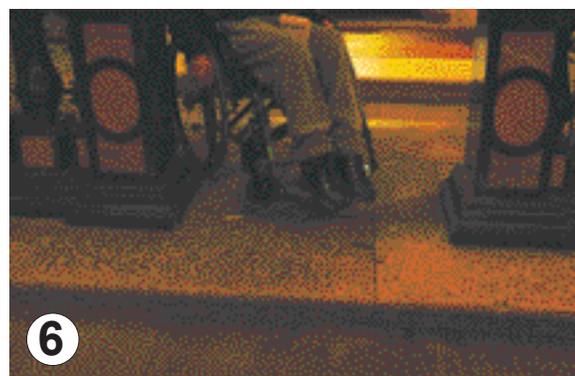
Santa Maria al Monte (via Giardino, 35) – accessibile

Davanti all'ingresso principale dei "Cappuccini" ci sono sette gradini da 17 cm e altri due gradini da 10 cm proprio prima della porta. Ci sono due rampe fisse, sulla destra della chiesa, che permettono di superare i sette gradini. La prima (1), di pietra, è una prosecuzione del marciapiede, misura 2.80 m di lunghezza e 2.90 m di larghezza, e supera un dislivello di circa 36 cm, pendenza 12%. La seconda (2), metallica, fa una curva, quindi risulta più difficile da percorrere per una persona con disabilità da sola: il dislivello è di circa 48 cm per una lunghezza di 4.60 m, pendenza circa 10%. Peccato che, una volta arrivati di fronte alla porta d'ingresso, rimangano altri due gradini impossibili da superare (3). Nonostante questa difficoltà, la chiesa è comunque accessibile attraverso il chiostro (4); bisogna suonare il campanello. Occorre superare con due rampe di legno rivestite in gomma a bolle (5). La prima è alta 45 cm, lunga 2.60 m e larga da 2.35 m a 1.80 m, pendenza 17%. La seconda è alta 14 cm, lunga 50 cm e larga 90 cm, pendenza 28%. Si arriva così fino alla Cappella di San Botonto, che poi è separata dalla navata centrale da un gradino a scendere di 12 cm (6).

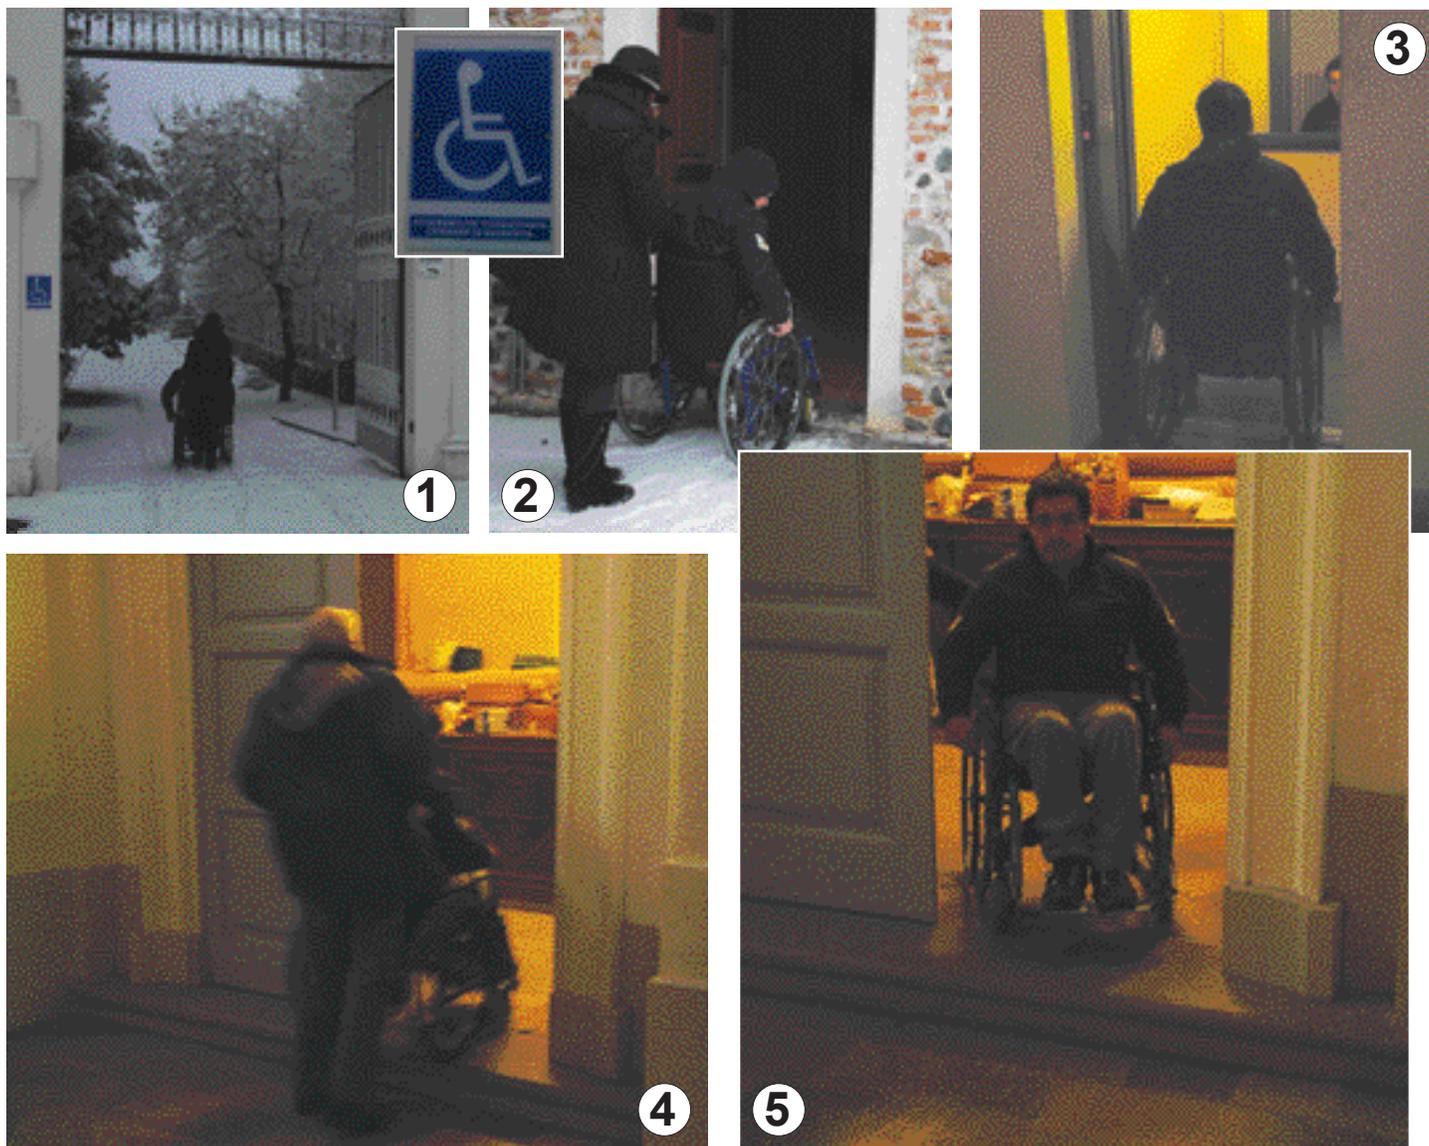
Natività di Maria Vergine, Basilica di Superga (strada della Basilica di Superga, 73) – inaccessibile

Alla destra della scalinata principale c'è il pittogramma blu che indica l'ingresso laterale da un cancello (1): per farselo aprire, bisogna chiedere al custode o suonare in sacrestia. Un percorso lungo e tortuoso (2), che comprende anche l'utilizzo di un ascensore accessibile (3), permette di salire fin a un ingresso laterale, che però è preceduto da un gradino di 16.5 cm (4 e 5). C'è lo spazio per una rampa, anche rimovibile. All'interno della Basilica, quattro gradini rendono inaccessibile l'ingresso nella Cappella del Voto.

- **Natività di Maria Vergine (Basilica di Superga)**: esiste un percorso alternativo a quello principale, che prevede anche l’uso di un ascensore. La presenza di un gradino non consente a una persona in carrozzina di raggiungere autonomamente l’interno della basilica. Sarebbe sufficiente disporre una rampa, preferibilmente di tipo fisso, o intervenire sulla pavimentazione del vasto corridoio per raccordare con un piano inclinato le parti a livelli diversi.

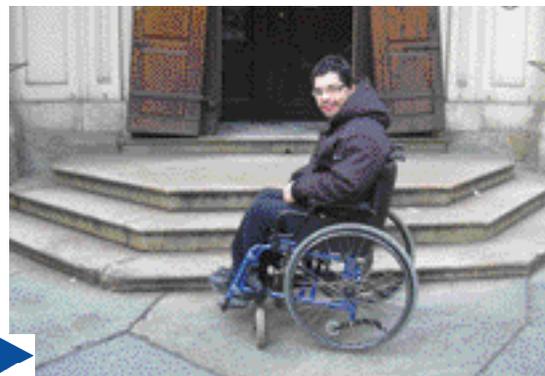
Chiesa della Visitazione (via XX settembre, 23) – inaccessibile

L'ingresso principale, all'angolo tra via XX settembre e via Arcivescovado, è inaccessibile a causa di quattro gradini (11 + 16 + 16 + 15 cm). C'è un percorso alternativo (chiuso al momento del sopralluogo), ma è anch'esso inaccessibile, in quanto ci sono gradini e un portone di ferro.

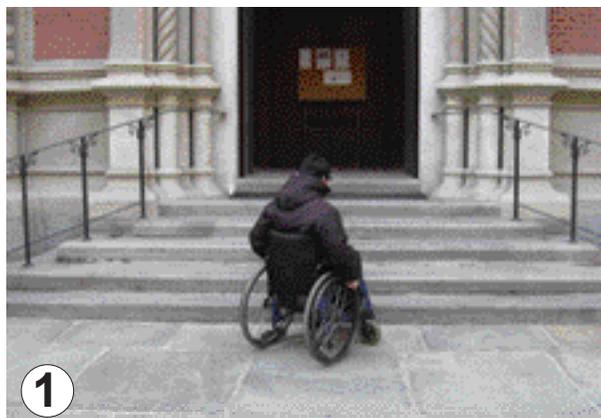
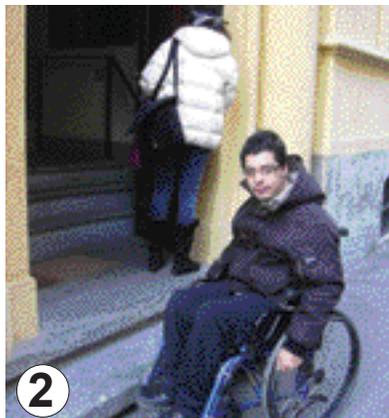
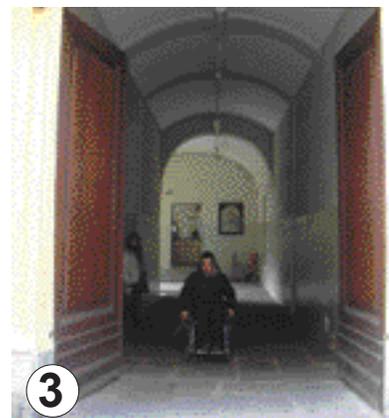
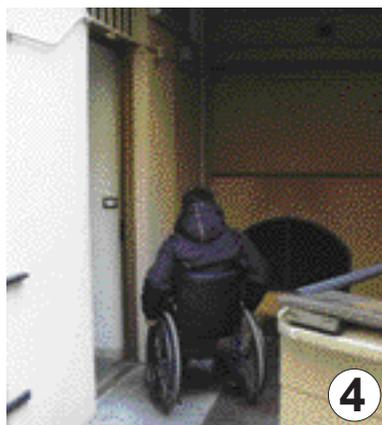
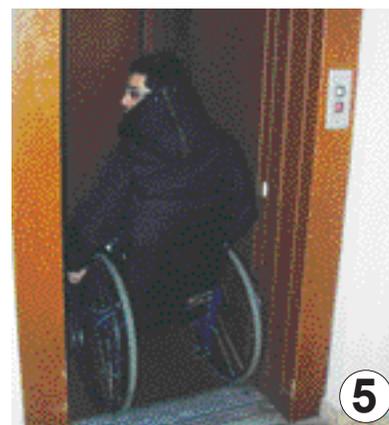
Sant'Antonio da Padova (via Sant'Antonio da Padova, 7) – accessibile

Inaccessibile l'ingresso principale (1), in quanto ci sono sei gradini da 15 cm; inaccessibili anche i due ingressi laterali, a sinistra ci sono tre gradini da 17 cm, a destra cinque gradini da 15 cm. Per entrare nella chiesa bisogna suonare al numero 7, sulla destra della chiesa (2), e farsi aprire il passo carraio (3). Attenzione: ci sono due gradini anche per arrivare al campanello (2), quindi una persona con disabilità ha bisogno di un accompagnatore. Comunque, una volta entrati, bisogna attraversare il cortile, entrare da una porticina in fondo (4), salire con l'ascensore (5), percorrere un corridoio lungo ma piano, quindi entrare da una porta laterale. Non ci sono indicazioni per l'ingresso accessibile.

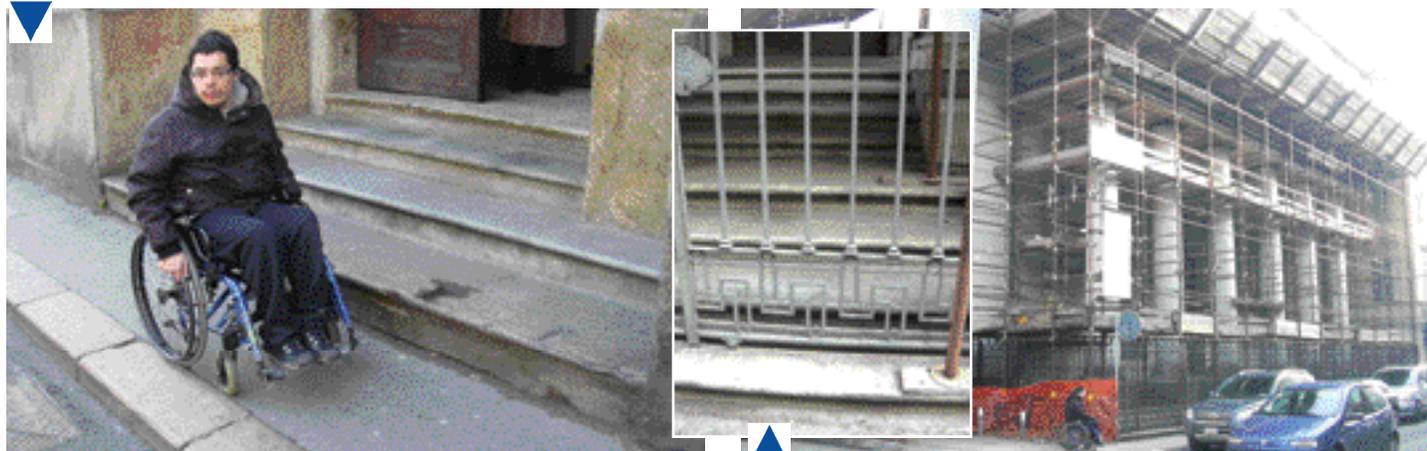
San Michele Arcangelo (via Giolitti, 44) – inaccessibile

Quattro gradini (24 + 17 + 17 + 17 cm) che danno sul marciapiede rendono la chiesa inaccessibile. Al momento del sopralluogo la chiesa era chiusa (apre solo il venerdì e il sabato dalle 10.00 alle 12.00).

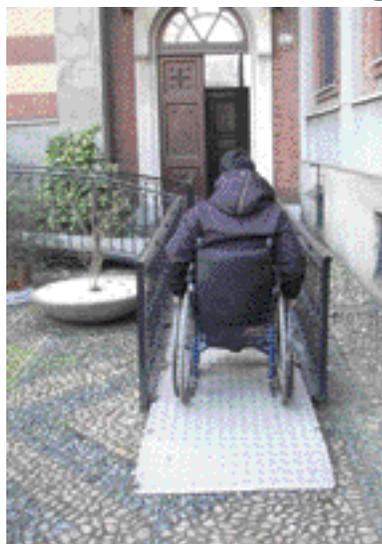
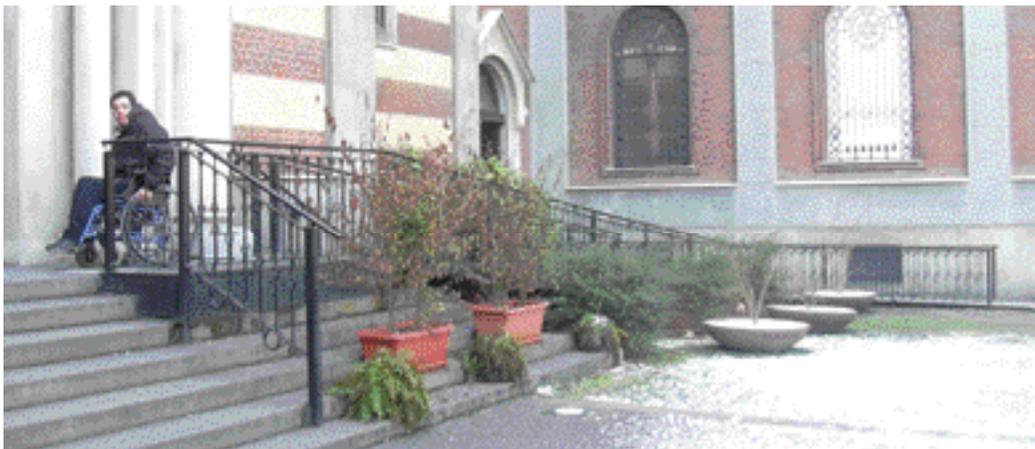
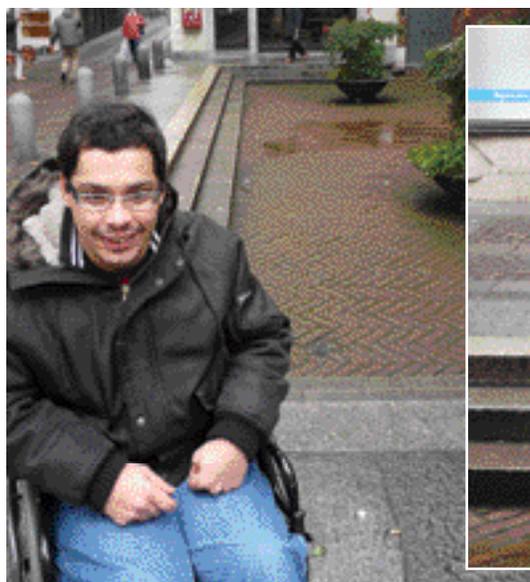
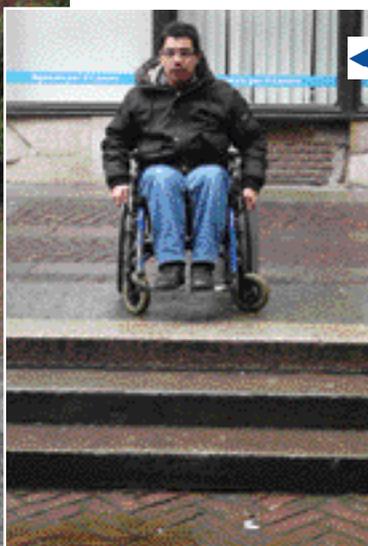
San Giovanni Evangelista (corso Vittorio, 13) – accessibile

La chiesa è accessibile tramite una rampa lunga 9.10 m e larga 1 m che permette di superare un dislivello di 1.02 m (sette gradini, uno da 12 cm e altri sei da 15 cm), pendenza circa 11%.

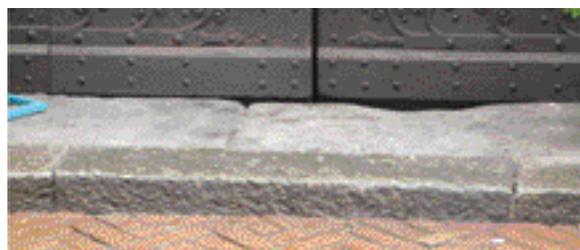
Quattro gradini (di 14 cm) a scendere prima del sagrato della chiesa, un gradino (sempre di 14 cm) prima del portone di ingresso e altri due gradini a scendere (di 16 e 17 cm) rendono la chiesa inaccessibile. Anche l'ingresso laterale su via Milano ha quattro gradini a scendere. C'è lo spazio per un sistema di rampe.

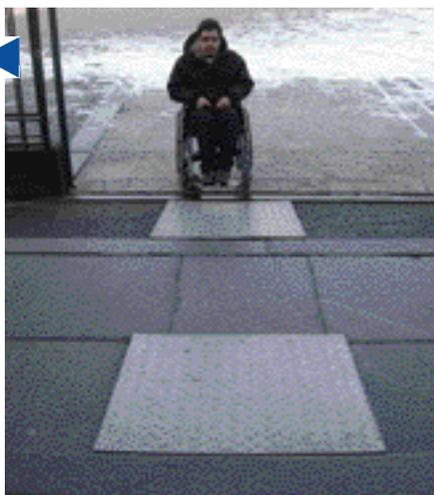
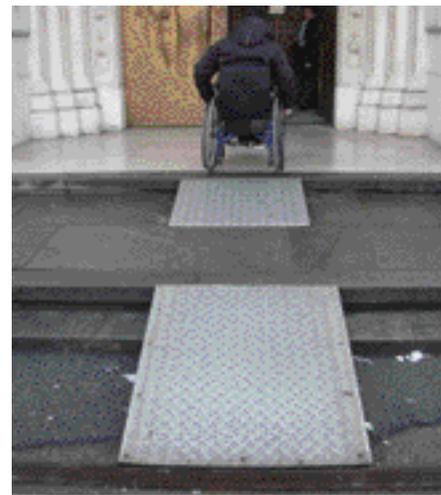
Santa Rita da Cascia (via Vernazza, 38) – accessibile

La chiesa è accessibile tramite due rampe metalliche, difficile da salire in autonomia per una persona in carrozzina perché un po' ripide. La prima supera un dislivello di 24 cm (due gradini di 9 e 15 cm), è lunga 1.14 m e larga 90 cm, pendenza 20%. La seconda supera un dislivello di 13 cm (un unico gradino), è lunga 85 cm e larga sempre 90 cm, pendenza 15%.

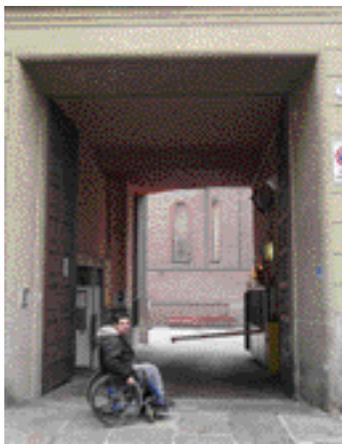
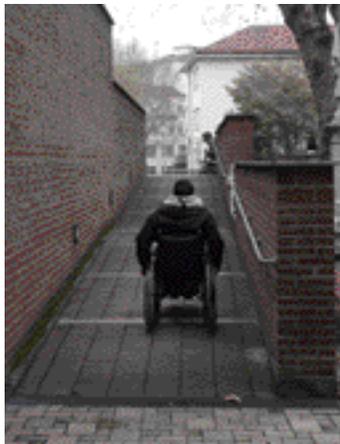
Non è accessibile l'ingresso principale da via San Pietro in Vincoli, ma è accessibile l'ingresso laterale da via Cottolengo 14: le indicazioni con pittogramma blu, per quanto piccole, ci sono. Alla chiesa si accede tramite una lunga rampa in muratura, di pendenza facilmente praticabile.

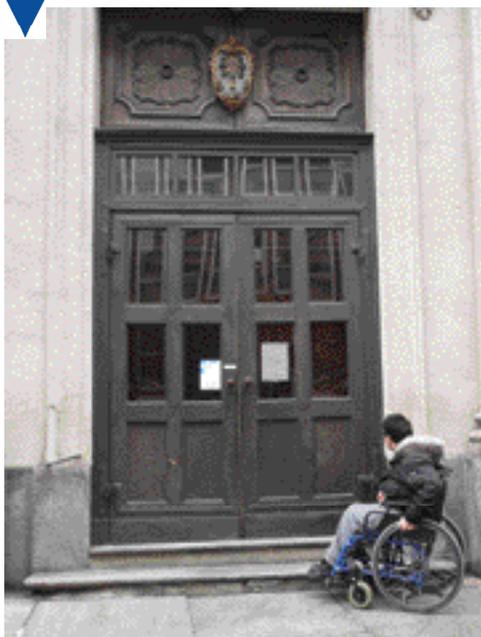
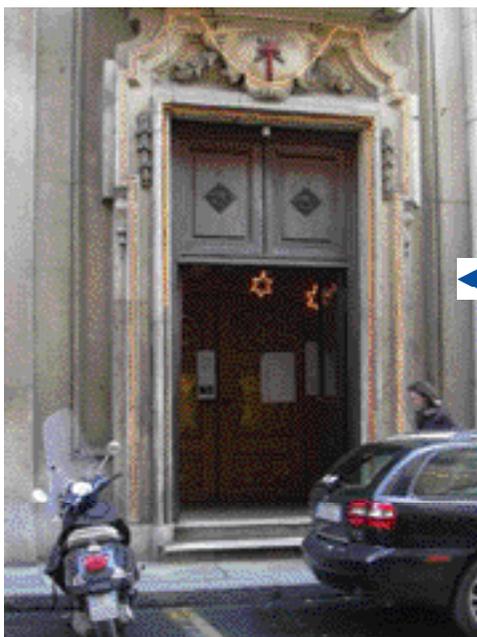
Santa Maria di Piazza (piazzetta Mastri Minusieri, 3) – inaccessibile

Due gradini (di 15 cm) di fronte all'ingresso principale rendono la chiesa inaccessibile. C'è un ingresso laterale sul lato sinistro della chiesa, anch'esso inaccessibile. Al momento del sopralluogo la chiesa era chiusa, ma non ci sono altre indicazioni.

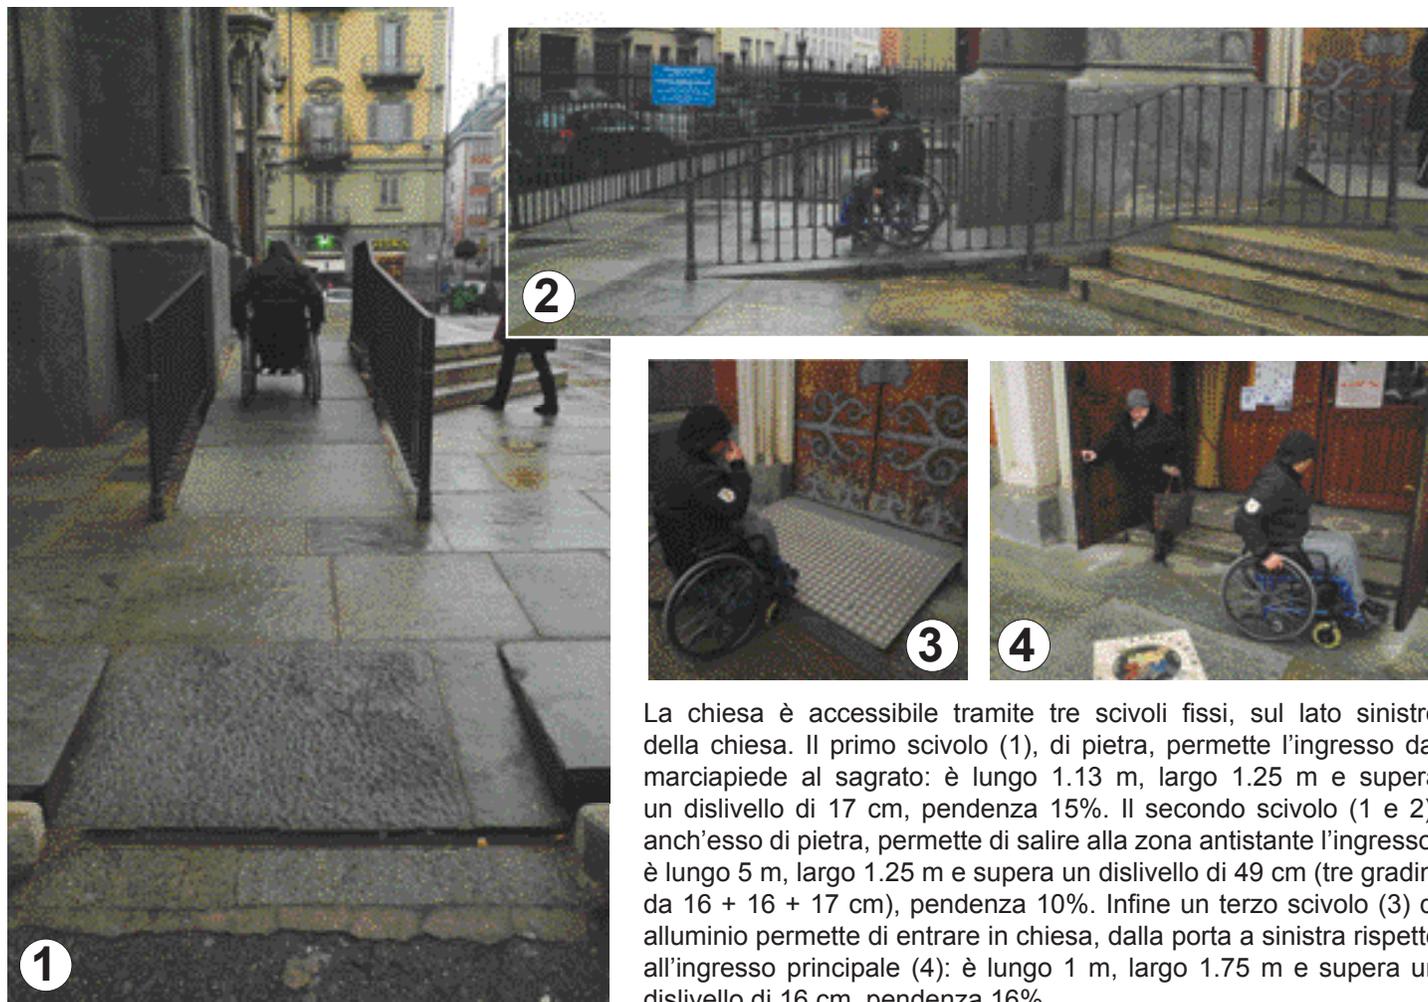
Santa Giulia (piazza Santa Giulia, 7) – accessibile

La chiesa è accessibile tramite tre scivoli fissi, sul lato sinistro della chiesa. Il primo scivolo (1), di pietra, permette l'ingresso dal marciapiede al sagrato: è lungo 1.13 m, largo 1.25 m e supera un dislivello di 17 cm, pendenza 15%. Il secondo scivolo (1 e 2), anch'esso di pietra, permette di salire alla zona antistante l'ingresso: è lungo 5 m, largo 1.25 m e supera un dislivello di 49 cm (tre gradini da 16 + 16 + 17 cm), pendenza 10%. Infine un terzo scivolo (3) di alluminio permette di entrare in chiesa, dalla porta a sinistra rispetto all'ingresso principale (4): è lungo 1 m, largo 1.75 m e supera un dislivello di 16 cm, pendenza 16%.

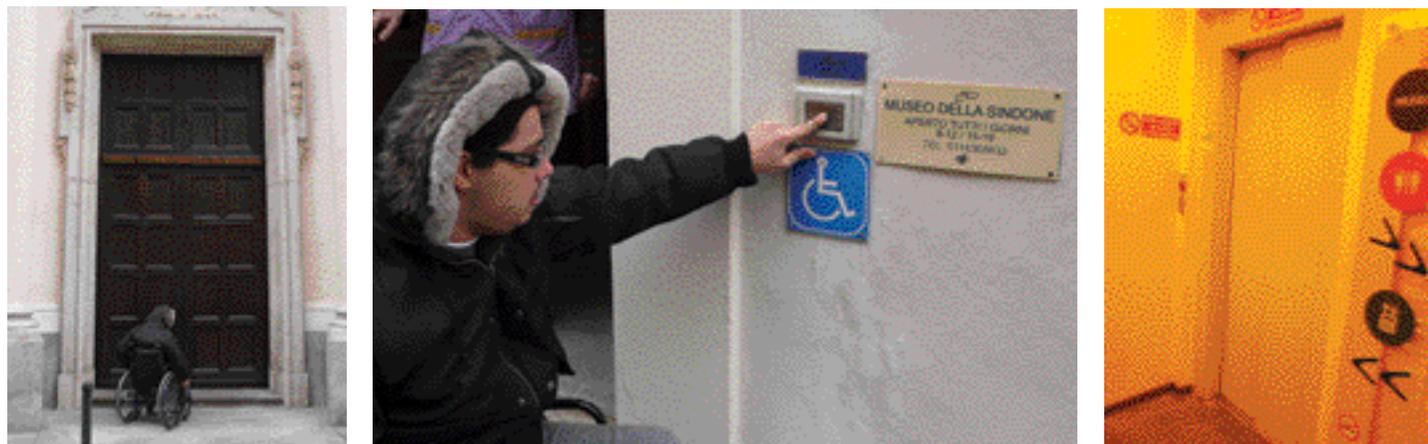
Santo Sudario (via Piave angolo via San Domenico) – accessibile

Inaccessibile l'ingresso principale su via Piave (c'è un gradino di 15 cm), si entra dal Museo della Sindone, in via San Domenico 28 (orario: dalle 9.00 alle 12.00; dalle 15.00 alle 19.00). Bisogna suonare il campanello, entrare dal portone posto sulla destra dell'ingresso al museo, accedere alla struttura tramite una rampa metallica posta nel cortile, percorrere un corridoio sufficientemente largo; il passaggio dal museo alla chiesa avviene tramite un ascensore accessibile.

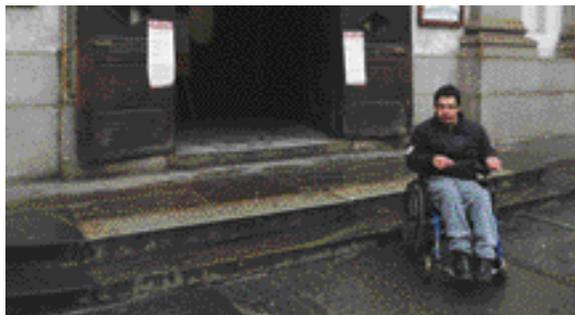
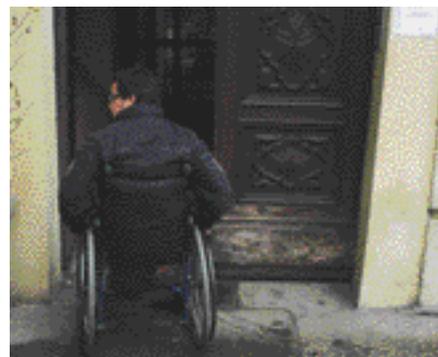
San Francesco da Paola (via Po, 16) – inaccessibile

Tre gradini (da 16 + 19 + 17 cm) rendono la chiesa inaccessibile. Si potrebbe accedere alla chiesa dall'ufficio parrocchiale posto alla sinistra della chiesa (via Po 18) e aperto dalle 16.00 alle 18.00: bisogna superare due rampe, ma il viceparroco dice che "è una soluzione provvisoria e non offre adeguata sicurezza".

- **San Francesco da Paola**: esiste la possibilità di accedere da un ingresso laterale, che attraverso due rampe può condurre in chiesa. Tale percorso non è ritenuto sufficientemente sicuro per le persone con disabilità e pertanto non viene praticato. Altra soluzione, evidentemente da studiare con particolare cura, potrebbe contemplare la possibilità di accesso dall’ingresso principale attraverso un sistema di piani inclinati per superare il dislivello dato dalla presenza di tre gradini.

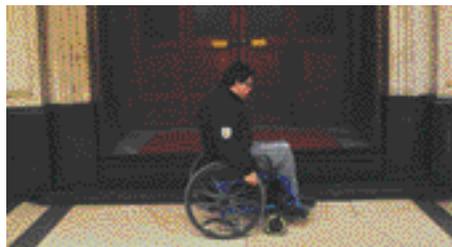
Ci sono due gradini (16 + 16 cm) che renderebbero la chiesa inaccessibile, ma c'è una rampa rimovibile (larghezza 90 cm, lunghezza 150 cm, dislivello 32 cm, pendenza 20%) che si adatta perfettamente ai gradini stessi e rende accessibile la chiesa. La rampa è a disposizione di chi ne abbia bisogno: è appoggiata alla parete della chiesa, appena entrati sulla sinistra. Una persona con disabilità da sola non può usufruirne, bisogna avere un accompagnatore o affidarsi alla disponibilità delle altre persone; oppure occorre citofonare in via Sant'Ottavio 5 per chiedere che la rampa venga posizionata. La presenza della rampa rimovibile non è segnalata. La Cappella interna dedicata all'Addolorata non è accessibile per la presenza di due gradini.
