CHIESE STORICHE DI TORINO

***ANALISI DELL'ACCESSIBILITÀ
per persone con disabilità motoria
guida pratica***

ANALISI DELL'ACCESSIBILITÀ

delle CHIESE STORICHE DI TORINO

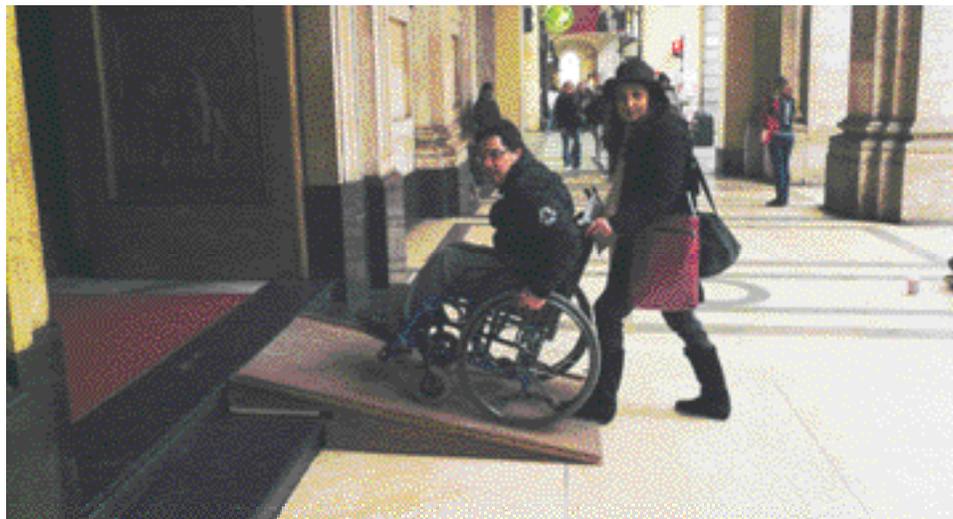
Santissima Annunziata (via Po, 45) – accessibile

Ci sono due gradini (16 + 16 cm) che renderebbero la chiesa inaccessibile, ma c'è una rampa rimovibile (larghezza 90 cm, lunghezza 150 cm, dislivello 32 cm, pendenza 20%) che si adatta perfettamente ai gradini stessi e rende accessibile la chiesa. La rampa è a disposizione di chi ne abbia bisogno: è appoggiata alla parete della chiesa, appena entrati sulla sinistra. Una persona con disabilità da sola non può usufruirne, bisogna avere un accompagnatore o affidarsi alla disponibilità delle altre persone; oppure occorre citofonare in via Sant'Ottavio 5 per chiedere che la rampa venga posizionata. La presenza della rampa rimovibile non è segnalata. La Cappella interna dedicata all'Addolorata non è accessibile per la presenza di due gradini.

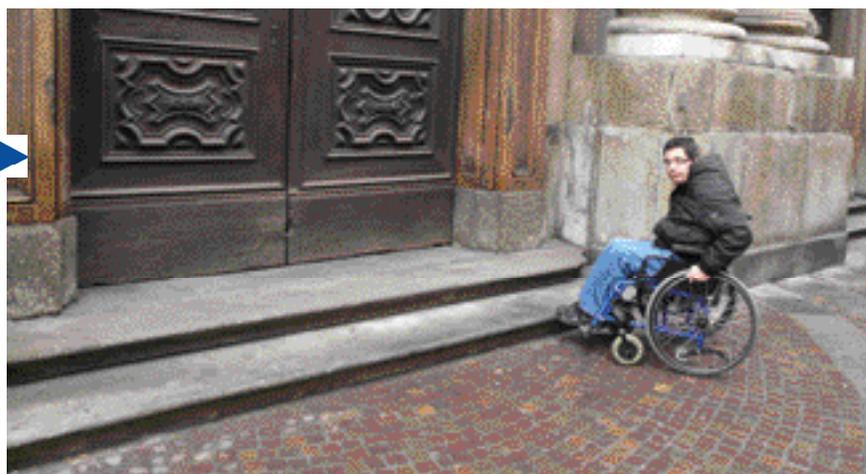
San Francesco d'Assisi (via San Francesco d'Assisi, 11) – inaccessibile

Due gradini (di 14 cm) di fronte all'ingresso principale, sulla strada, rende la chiesa inaccessibile. Al momento del sopralluogo la chiesa era chiusa, ma non ci sono indicazioni di ingressi alternativi accessibili.

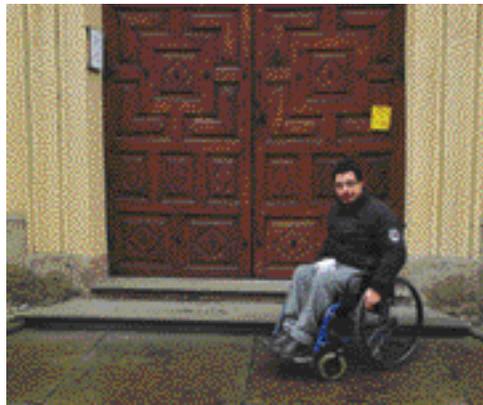
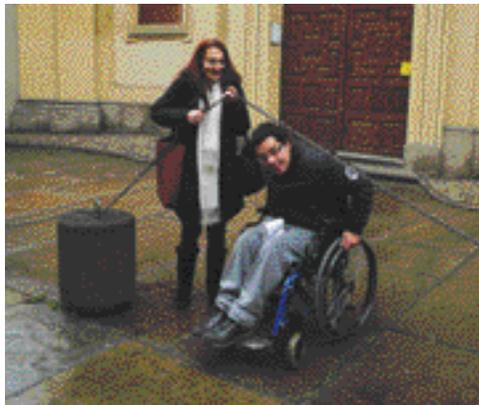
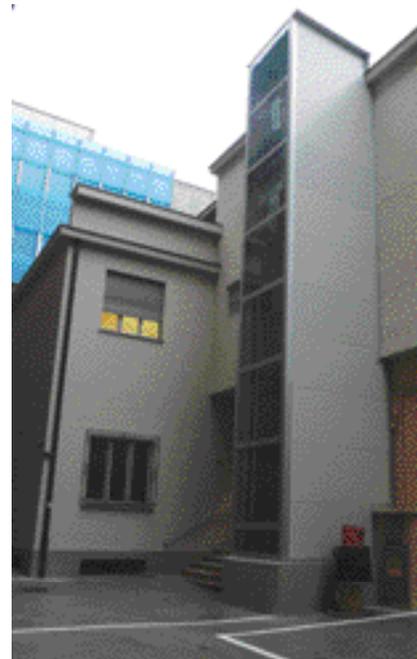
Immacolata Concezione, Arcivescovado (via Arcivescovado, 12) – inaccessibile

Due gradini da 13 cm rendono la chiesa inaccessibile dall'ingresso principale di via San Tommaso (tra l'altro il sagrato antistante l'ingresso è protetto da una catena che rende complicato anche avvicinarsi al portone della chiesa). Inaccessibile anche l'ingresso laterale, da via Arcivescovado. Al momento del sopralluogo la chiesa era chiusa, ma non ci sono altre indicazioni.

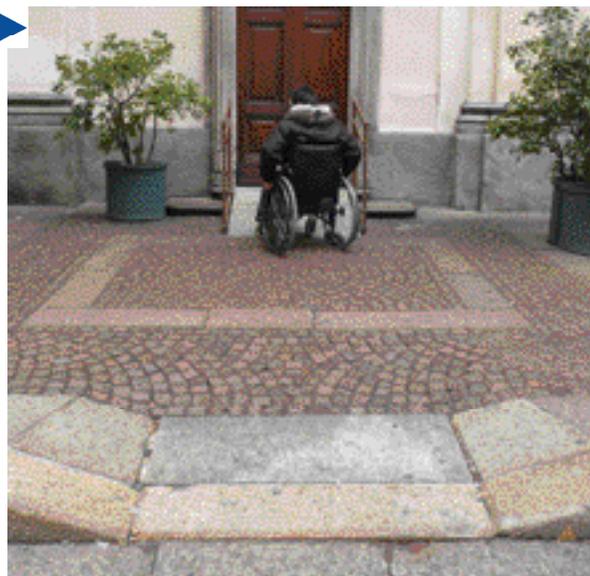
San Dalmazzo (via Orfane, 3) – accessibile

La chiesa è accessibile dall'entrata laterale sul lato sinistro dell'ingresso principale, tramite una piccola rampa che permette di superare due gradini di 11 cm ciascuno. La rampa è alta 22 cm, lunga 110 cm, pendenza 20%. Il portone però è pesante e una persona con disabilità da sola non ha spazio sufficiente per aprirlo.

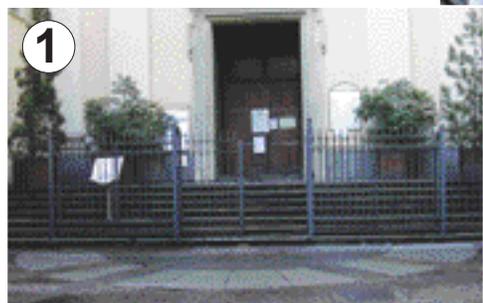
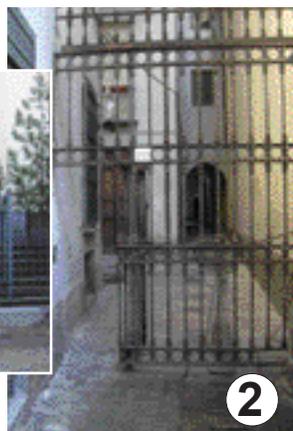
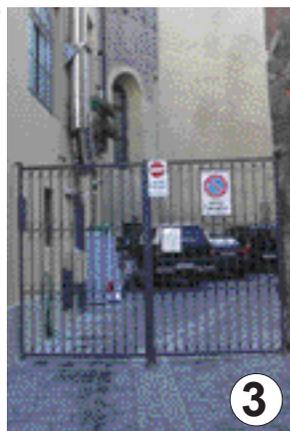
Otto gradini (sette da 17 cm + uno da 14 cm) di fronte all'ingresso principale rendono la chiesa inaccessibile (1). Si può però accedere dal cancello posto su piazza Corpus Domini 20 (2) oppure dal cancello aperto in largo IV Marzo (3), tra la trattoria Spirito Santo e la casa del Senato; si entra in un cortile e tramite rampa (4) - larga 1.30 m, lunga 2 m, dislivello 22 cm, pendenza 11% - si accede alla sacrestia. Attenzione, occorre telefonare preventivamente per farsi aprire, perché l'ingresso accessibile non è segnalato in alcun modo. Nel cortile è presente un servizio igienico accessibile attrezzato.

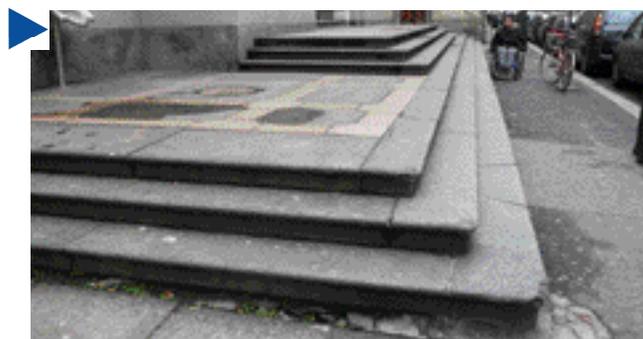
Nostra Signora del Carmine (via del Carmine, 3) – inaccessibile

Sei gradini (di 15 cm) di fronte all'ingresso principale rendono la chiesa inaccessibile. C'è un ingresso laterale, anch'esso inaccessibile in quanto ci sono altri sei gradini. Al momento del sopralluogo la chiesa era chiusa, ma non ci sono altre indicazioni.

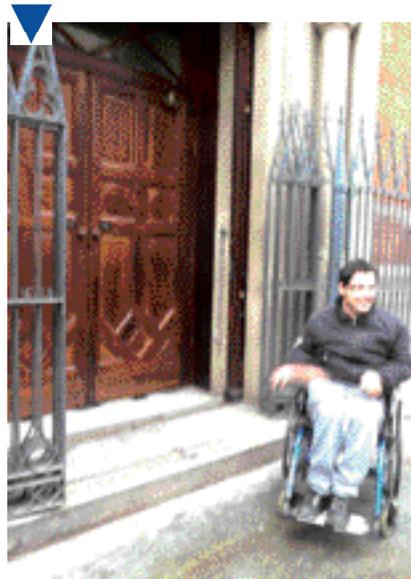
Nostra Signora del Suffragio, Santa Zita (via San Donato, 31) – accessibile

Un gradino (17 cm) che dà direttamente sulla strada rende l'ingresso principale alla chiesa inaccessibile. Ma si può telefonare dalle 10.00 alle 12.00 ai numeri 011.489143011 / 011.489145011 / 011.489146 per farsi aprire l'ingresso alternativo dal cortile, in via Vagnone, che è accessibile. Al momento del sopralluogo, tale accesso era chiuso, ragion per cui non è disponibile documentazione fotografica, ma il personale della chiesa e alcune persone con disabilità che ne hanno fruito garantiscono l'accessibilità di tale ingresso secondario.

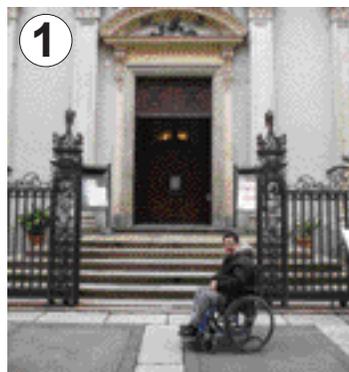
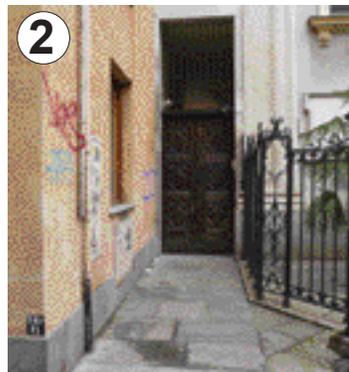
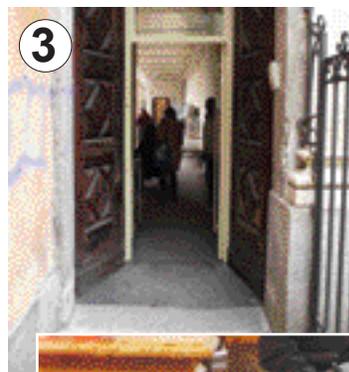
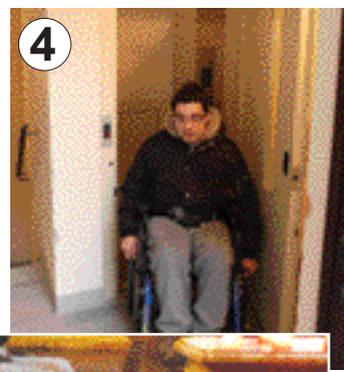
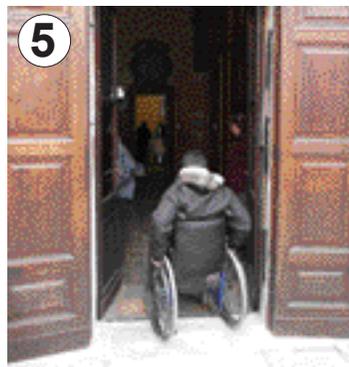
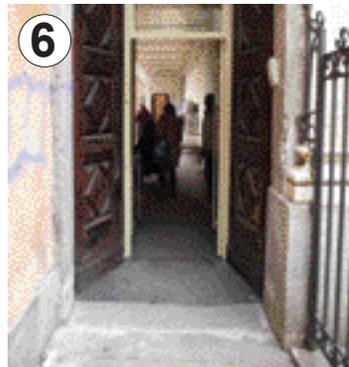
L'ingresso principale non è accessibile (1), visto che ci sono 6 gradini (da 16 cm) preceduti da un gradino residuo (da 3 cm). Sul lato sinistro della chiesa (via Sant'Agostino, 19) c'è un portone (2 e 3) dal quale si entra in chiesa tramite l'ascensore (4) posto nel chiostro; c'è anche un piccolo scivolo per entrare nel chiostro stesso (3). Poi si superano un paio di stanze (4 e 5) e si accede a una cappella laterale della chiesa, divisa dalla navata principale da un gradino (6). Ma non ci sono indicazioni di nessun tipo (né il pittogramma blu simbolo della persona con disabilità, né un nome sul campanello) e attualmente ci sono dei lavori in corso che rendono non visitabile il chiostro e inaccessibile anche questo ingresso laterale. La fine dei lavori è prevista entro il mese di aprile.

- **Sant'Agostino**: esiste un percorso alternativo da un ingresso laterale, sempre sulla stessa via della chiesa, che passando attraverso il chiostro e utilizzando un ascensore può condurre in chiesa. Attualmente tale percorso non può essere utilizzato per motivi di sicurezza, in quanto sono presenti attività di cantiere.

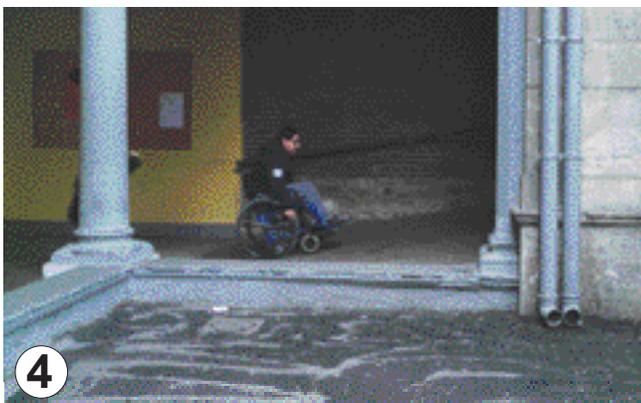
Nostra Signora della Salute (via Vibò, 24) – accessibile

L'ingresso da via Vibò non è accessibile perché ci sono numerosi gradini (1), ma c'è il pittogramma blu con il simbolo della persona con disabilità (2) che indica l'ingresso accessibile, da piazza della Vittoria (3). L'ingresso centrale della chiesa è preceduto da cinque gradini da 18 cm, ma sulla sinistra della chiesa c'è una larga rampa (4 e 5) dotata di corrimano (lunghezza 6 m, altezza 90 cm, pendenza 14%) che permette di entrare in chiesa (6).

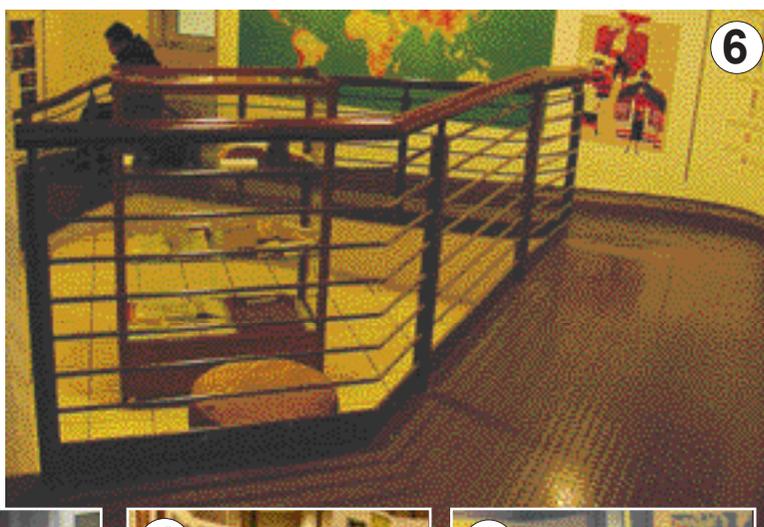
Beata Vergine Consolata e Beato Giuseppe Allamano (corso Ferrucci, 18) – accessibile

L'ingresso principale (1) è inaccessibile per un gradino alto 17 cm, ma li bisogna citofonare (2) per farsi aprire l'ingresso accessibile, dalla "Libreria missioni Consolata" in via Cialdini, 2/A (3). Si attraversa una sala espositiva (4) sulle missioni della Consolata, in cui sono presenti due rampe di lunghezza e pendenza contenute; si arriva quindi alla lunga rampa fissa che dà accesso alla chiesa (5 e 6). Quest'ultima rampa si sviluppa lungo tre pareti della sala, facendo due curve di 90 gradi: dislivello 77 cm, lunghezza (misurata lungo il lato interno) 7.40 m, larghezza 1.20 m, pendenza circa 8% (misurata lungo la mezzera della rampa).

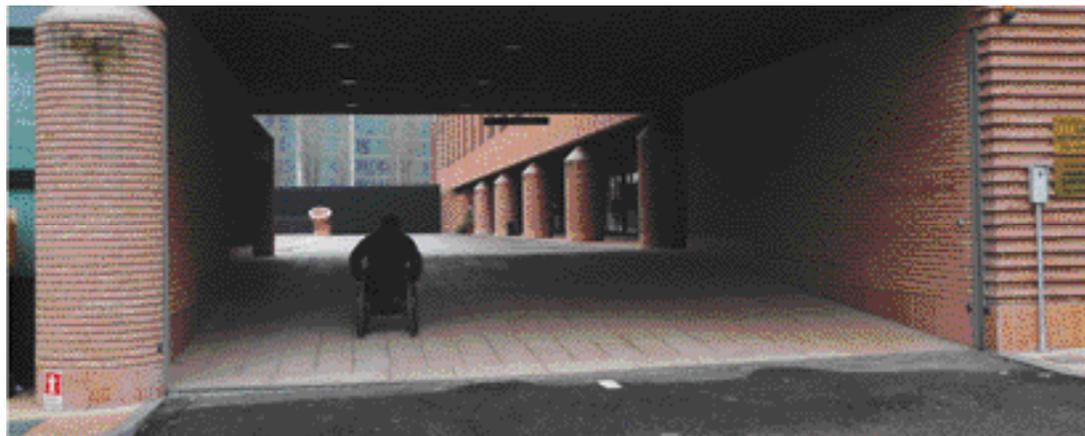
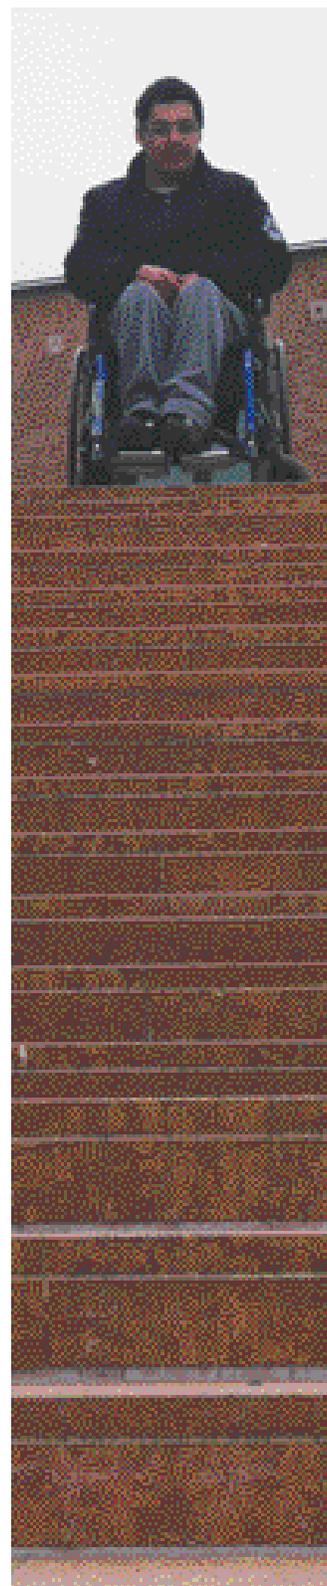
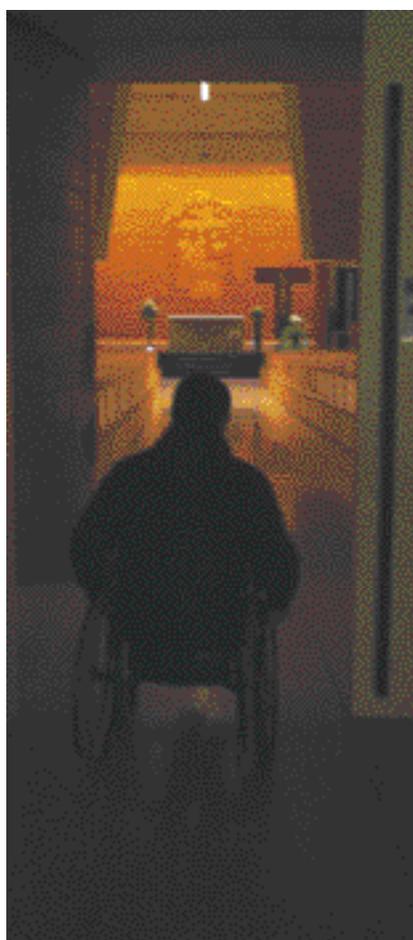
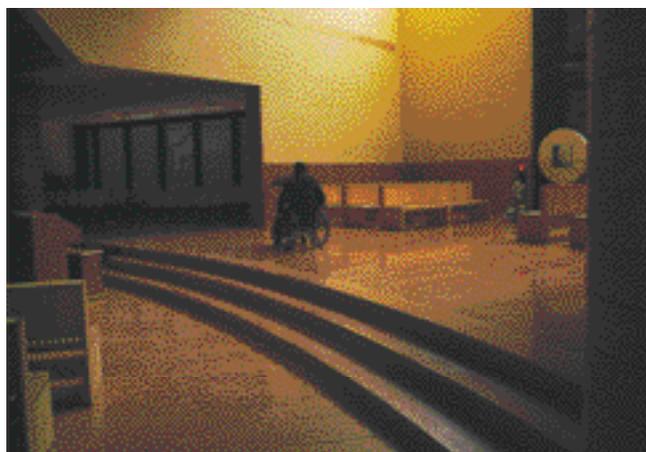
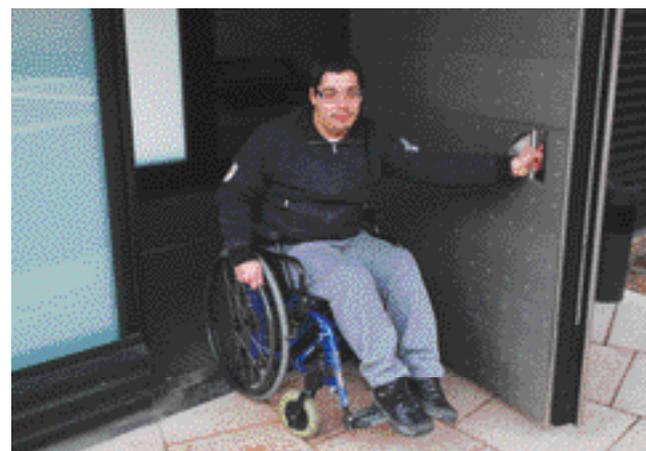
Chiesa del Santo Volto (via Val della Torre, 3) - accessibile

La chiesa è perfettamente accessibile. Da via Val della Torre c'è una salita di ingresso al cortile, poi nella chiesa non ci sono gradini o altre barriere architettoniche, ma si può liberamente muoversi dalla porta d'ingresso fin dietro l'altare grazie a un sapiente gioco di dislivelli. Nel cortile c'è un bagno pubblico accessibile e indicato con i pittogrammi blu.
